Sprawozdanie z działalności Zarządu Dróg Powiatowych w Obornikach za 2025 rok.

Sprawozdanie z działalności za 2025 rok, plan inwestycyjny i remontowy na 2026 rok.
Informacja o aktualnej sytuacji w zakresie utrzymania dróg.

W roku 2025 wykonano roczny przegląd stanu nawierzchni dróg powiatowych - utwardzonych – nawierzchnie bitumiczne dróg powiatowych metodą LMCS - (Laser Crack Measurement System). Pomiary wykonano dla głównego pasa ruchu wraz z fotorejestracją pasa drogowego z 5 kamer. Wskaźniki stanu spękań, powierzchni, kolein (równości poprzecznej), równości podłużnej IRI, równości poprzecznej, makrotekstury oraz wskaźnik oceny globalnej stanu nawierzchni zostały obliczone i sklasyfikowane zgodnie z wytycznymi DSN 2019. Ocenę stanu technicznego wykonano dla wszystkich dróg zarządzanych przez Zarząd Dróg Powiatowych w Obornikach.

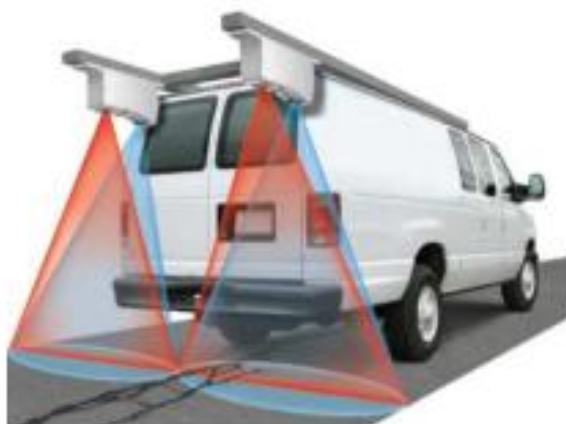
Metoda pomiaru Automatyczna ocena stanu nawierzchni opiera się na wykonaniu wysokiej rozdzielczości obrazu 3D nawierzchni drogowej. Specjalistyczne, szybko klatkowe kamery rejestrują obraz nawierzchni pasa drogowego wraz z obrazem linii laserowej wygenerowanej przy pomocy projektorów laserowych. W wyniku zastosowania takiej techniki powstaje obraz 3D, który służy do automatycznych analiz ukierunkowanych na wykrywanie uszkodzeń nawierzchni (w tym ich szerokości i głębokości, jeśli dotyczy). W celu przeprowadzenia analiz zostało wykorzystane oprogramowanie Pavemetrisc będące składnikiem systemu LCMS.

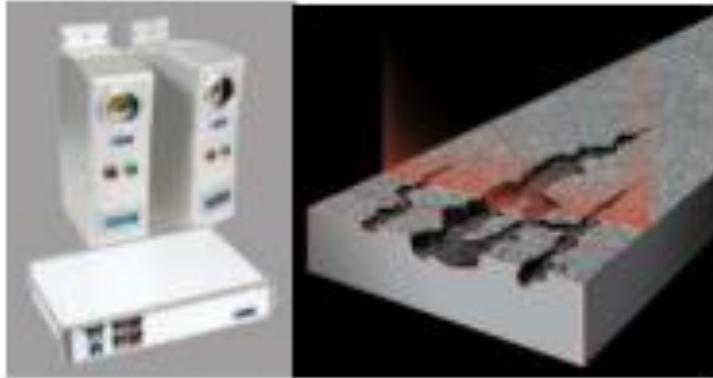
Specyfikacja systemu pomiarowego

- częstotliwość próbkowania: 5600 lub 11200 profili/s
- prędkość pomiarowa: do 100km/h
- odstęp między profilami: 1 - 5mm (konfigurowalne)
- szerokość pomiarowa: 4m

- rozdzielczość pozioma: 4096 punktów/profil
- głębokość płaszczyzny pomiarowej: 250mm (konfigurowalne)
- dokładność odczytu: 0.5mm
- rozmiary kamery: 43x27x14cm
- waga kamery: 10kg
- pobór mocy (maksymalny): 150W
- ilość kamer w zestawie: 2
- możliwość pomiaru w dzień lub w nocy
- rozdzielczość zdjęć z kamery przedniej: 1280x960px

Pomiar odbywał się z prędkością 0 - 100km/h, co przy częstotliwości 5.6 - 11.2kHz pozwala rejestrować profile z interwałem 5mm. Przekroczenie prędkości 100km/h może skutkować błędami w danych wynikającymi z pominięcia pomiaru niektórych profili. Pomiar może odbywać się w temperaturze powietrza: 0 - 40°C. Nawierzchnia musi być całkowicie sucha aby zagwarantować najwyższą możliwą dokładność pomiaru. System powinien posiadać magazyn dyskowy o dużej powierzchni. Surowe dane dla 1km to ok 1GB dla interwału profili 5mm.

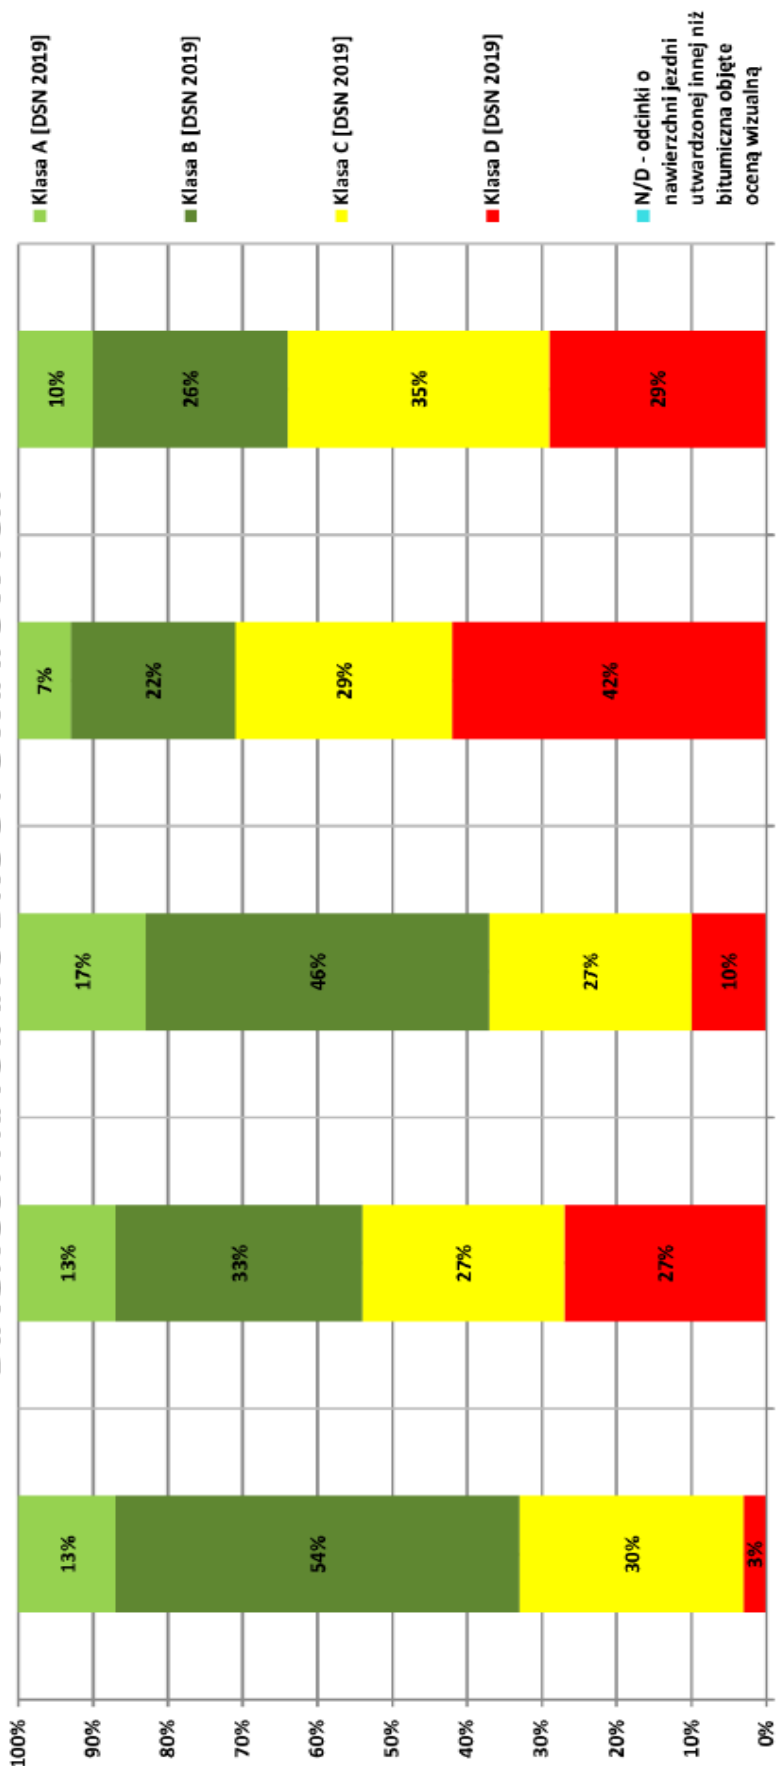
DIAGNOSTYKA STANU DRÓG POWIATOWYCH

Drogi o nawierzchni bitumicznej:	5,677 km	111,284 km	5,298 km	76,500 km	45,519 km	244,278 km
Drogi o nawierzchni utwardzonej innej niż bitumiczna:	0 km	0,308 km	0 km	0,058 km	0,055 km	0,421 km
Drogi nieobjęte pomiarem:	0 km	36,476 km	0 km	11,569 km	9,383 km	57,428 km
Suma:	5,677 km	148,068 km	5,298 km	88,127 km	54,957 km	302,127 km
Suma:

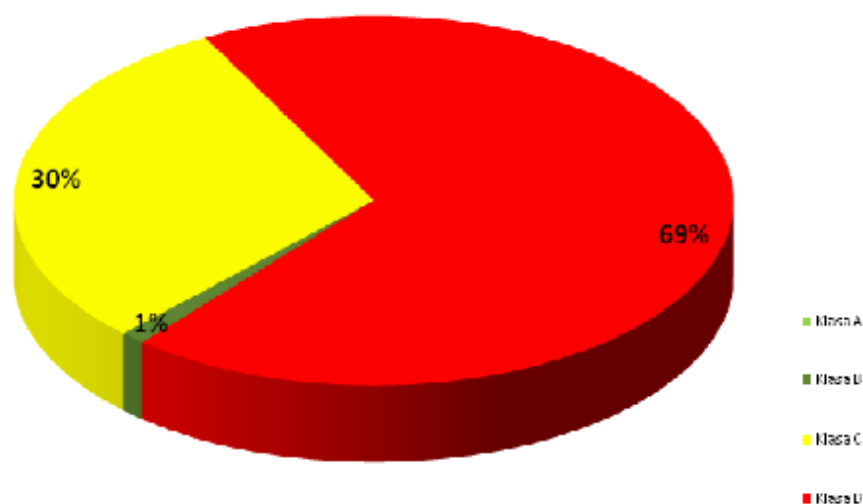
Stan nawierzchni asfaltowej został określony zgodnie z wytycznymi DSN (Załącznik do Rozporządzenia Generalnego Dyrektora Dróg Krajowych i Autostrad nr 21 z dnia 17 czerwca 2019 roku).
